Die Schleuse Eefde hat eine große Bedeutung für Binnenschiffe.

Balanceakt

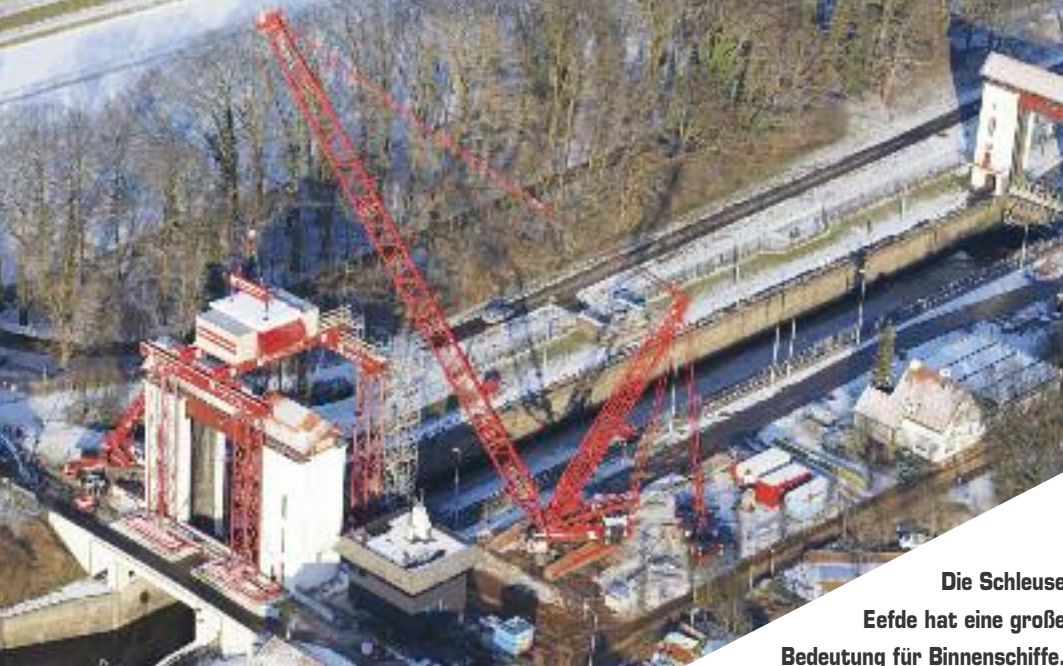
und ein Portal mit doppelter Sicherung. Das Schleusentor wird von einem 400-t-Raupenkran in Superliftausführung angehoben. Außerdem wurde rund um den Schleusenkopf, an der Seite der Ijssel eine Portalkons-

truktion gebaut. Dadurch kann das Schleusentor im angehobenen Zustand an der Oberseite mithilfe dicker Stahlbolzen gesichert werden. Sollte unverhofft etwas mit dem Kran passieren, dann kann das Schleusentor auf keinen Fall herunterfallen. Auf diese Weise können Schiffe sicher unter dem Schleusentor durchfahren.
