Drehen und verfahren

Gute Planung macht sich bezahlt

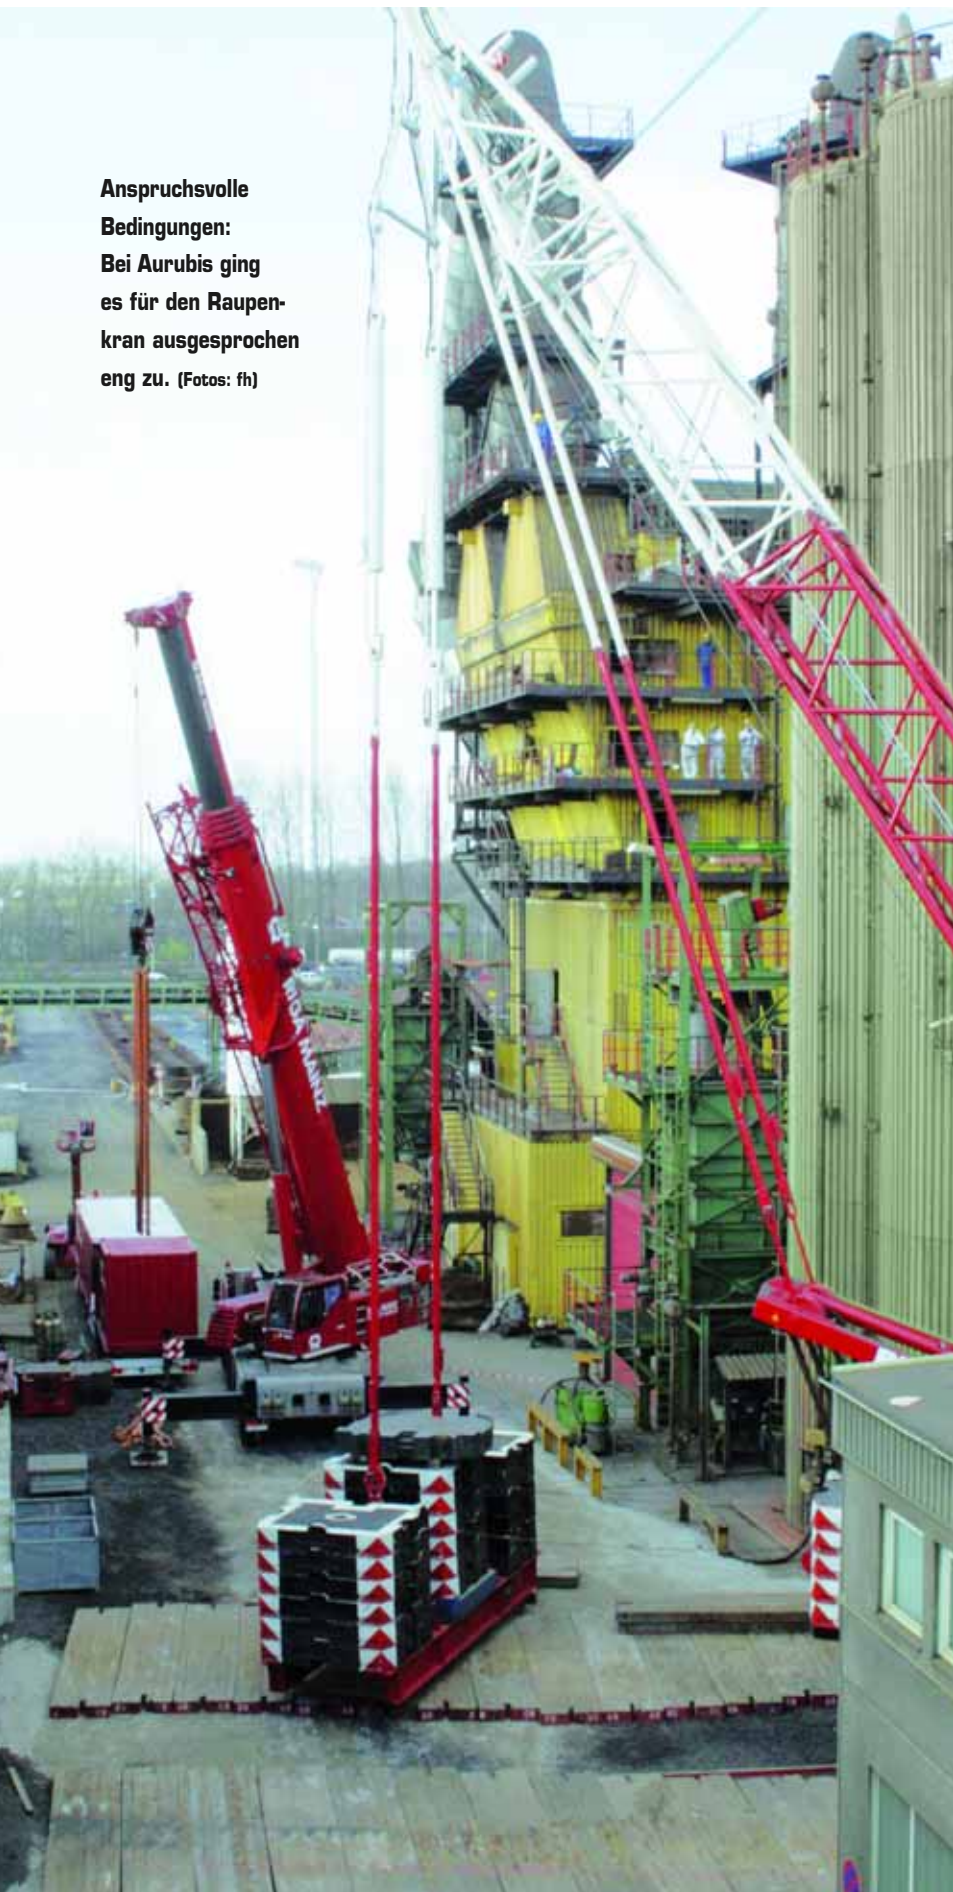
**Anspruchsvolle
Bedingungen:
Bei Aurubis ging
es für den Raupen-
kran ausgesprochen
eng zu. (Fotos: fh)**

Die sich hieraus ergebende, gleichzeitige Bewegung in drei Dimensionen war mit zwei entscheidenden Herausforderungen verbunden. So musste, wie bereits beschrieben, immer noch ausreichend vorhandener Bewegungsraum mit gewissen stillen Reserven gegeben sein – in der Endposition des Krans gab es nur wenige Zentimeter Spielraum zwischen Raupenfahrwerk und Hauswand bzw. ebenso wenig Platz zwischen Schwebeballast und Hauswand.
